テールアルメ壁の維持管理の現状と課題

Present Status and Problems of the Maintenance of the Reinforced Earth

2. テールアルメ壁の損傷調査

4. 地震により被災したテールアルメ壁¹⁾

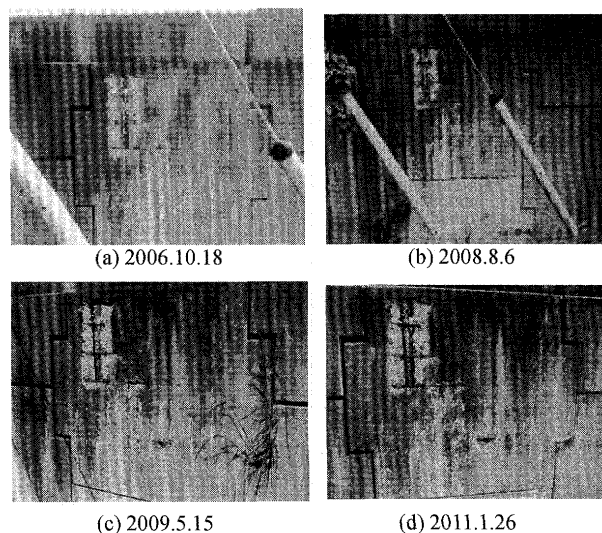
写真-1 A壁の経年変化

テールアルメ壁は、写真-1に示すようにその後の損傷の状況を確認するために、1年10ヶ月後となる2008年8月6日、9ヶ月後となる2009年5月15日、1年7ヶ月後となる2011年1月26日の計4回にわたる経過観察調査を実施した。

テールアルメ壁の変状は、壁ごとの損傷枚数の多寡はあるものの、すべての壁で確認されており、いずれの壁においてもコンクリートスキンに変状が生じている。

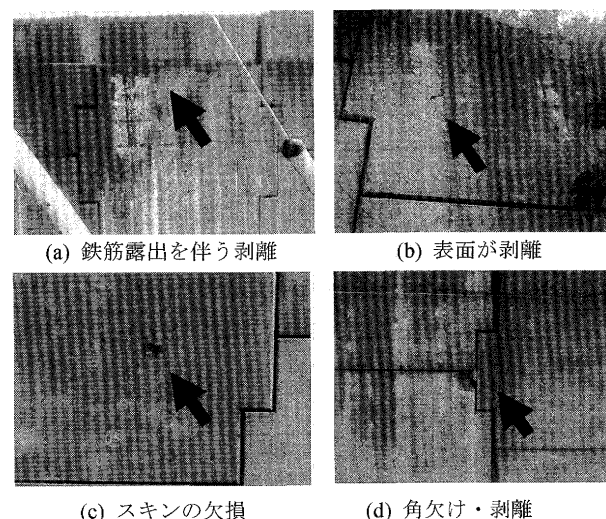
写真-2 テールアルメ壁の損傷タイプ

テールアルメ壁のコンクリートスキンの変状形態は、大きく分けて写真-2および図-2に示すように以下の四つの種類に分けられる。

- ① 鉄筋露出を伴う剥離が生じている
- ② 表面が剥離し浮き上がる
- ③ スキンが欠損している
- ④ スキンの角欠け・剥離

この中性化によると想定される変状は、表-1に示すように2006年10月調査時では5壁合計173枚の変状があったものが、2011年1月調査時では合計385枚となり、

223%にも増加していることが明らかとなった。なお、当該テールアルメのコンクリートスキンにおける鉄筋の被りは、1980年代の施工当時の基準書を満足してはいるものの現行のコンクリートスキンの40%にしか過ぎなく、このことが中性化による変状を増大させたと考えられる。

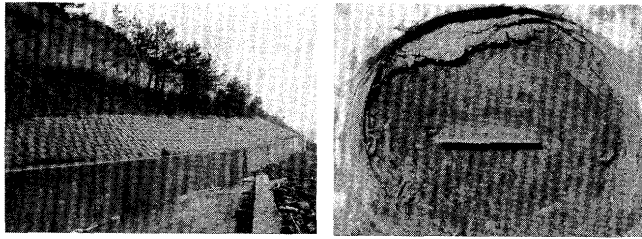
写真-3 当該テールアルメ壁 写真-4 露出させたストリップ (3)下

写真-3のテールアルメ壁は、完工後25年経過後に震度6強の地震を被災し、被災後にその健全性を確認するために引抜き試験が実施されたものである。なお、当該テールアルメは海岸から20~30mの距離に位置している。

引抜き試験のために露出させたストリップの端部を目視で観察した。調査結果は、いずれも写真-4と同様に

壁面付近は腐食による大きな損傷は確認されなかった。

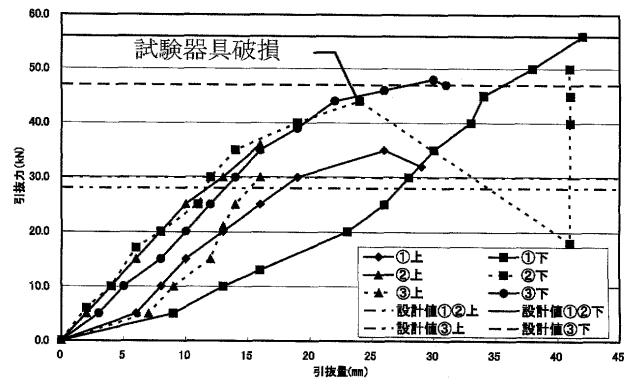
図-4 引抜き量と引張力の関係

6箇所で行った引抜き試験の結果は、図-4に示すように試験器具が途中で破損した②下を除きいずれも、設計値を満足するものであった。

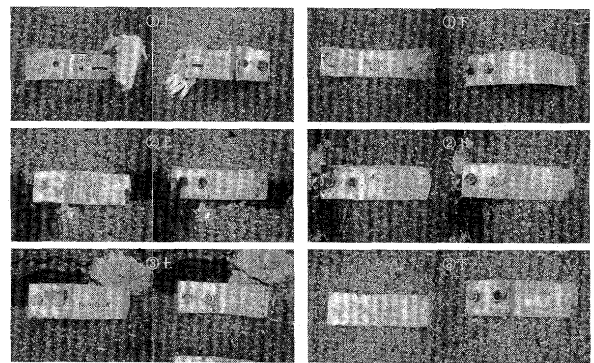
写真-5 採取したコネクティブ

写真-5 に示すように削孔したスキンから採取したコネクティブを目視により観察した。コネクティブは、コンクリートスキンに埋め込まれた部分と突出部との境界で下側に折れ曲がっていた。また、その部分に腐食が確認された他は、腐食は確認されなかった。

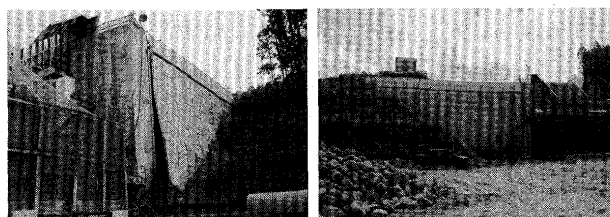
写真-6 テールアルメ壁の被災状況

左翼テールアルメ壁の被災状況は、RC造U型擁壁のコア材選別施設が壁前面側へ水平方向に約80 cm変位した。その結果、写真-6 (a) に示すようにコア材選別施設躯体とテールアルメ壁面に隙間が生じ、盛土材が流出した。盛土材の流出量は、後の復旧工事より、4~5 m³と判明した。盛土材流出の原因は、テールアルメ壁下端がU型擁壁フーチング上面に設置されていたため、鉛

直方向地震動によって構造物躯体がバウンドする形で跳ねることにより、テールアルメ壁下端で座屈が起り、盛土材が流出したと考えられる。右翼テールアルメ壁の被災状況は、写真-6(b)に示すように壁縦断方向に20～30 cmの沈下が見られるが、盛土材の流出は確認できなかった。

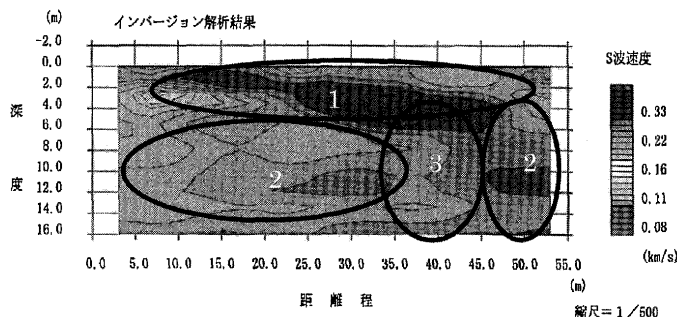
図-7 表面波探査結果(X-2 測線)

の資料とする。表面波探査の結果を図-7に示す。図-7中に示す領域1は、被災後のトラフィカビリティ確保で、表層付近で盛土材改良を行ったため、S波速度が高い値を示していると考えられる。領域2では、補強材による拘束効果が確認された。領域3は、補強材が敷設されていないことから領域2より低いS波速度の値を示している。
