胆沢ダムにおけるテールアルメの変状調査について（その1）

補強土 地震被害評価 変形調査

J F E 商事テールワン(株)

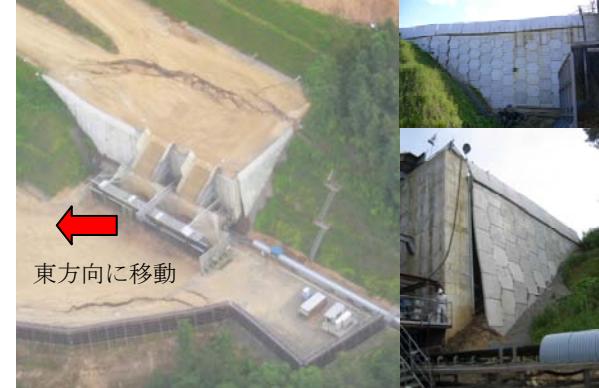
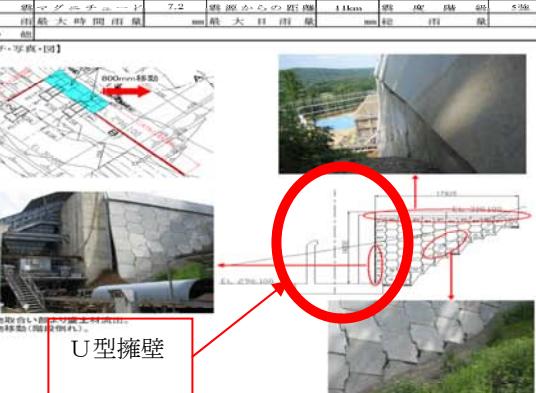
本施設は、胆沢ダム建設用のコア材（グリズリ）の選別施設であり、グリズリホッパーを支えるコンクリート本体擁壁（以下、U型擁壁）と翼壁（テールアルメ）により構築された。2008年6月14日午前8時43分に発生した「平成20年岩手宮城内陸地震」において、U型擁壁が東方向に約0.8m押し出され、テールアルメには壁面の移動とはらみ出しおよび裏込め土の流出が発生し、盛土天端では約1.0mの地盤沈下が確認された。テールアルメの変状は、U型擁壁の滑動や跳ね上がり（2km上流にある石淵ダムの地震記録において鉛直方向に2,070gal（測定上限値）の最大加速度が記録された）により、下端の壁面が座屈等により損傷したため盛土材が流出したと想定¹⁾されている。この時の盛土天端の沈下土量を調査した所、テールアルメの壁面の移動による変化量と裏込め土の流出量との和に良い相関が見られた。

写真-1 被災状況

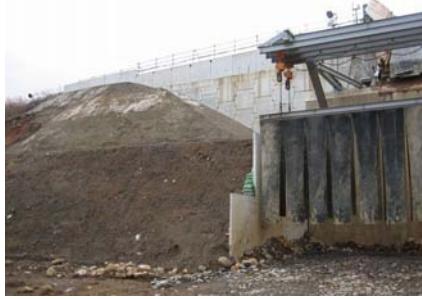
写真-2 災害復旧(左側押え盛土)

その結果、応急対策は、施設の供用期間が残り1年である事も考慮し、テールアルメの変形と裏込め土のこぼれ出しを防ぐため、押え盛土が採用された。

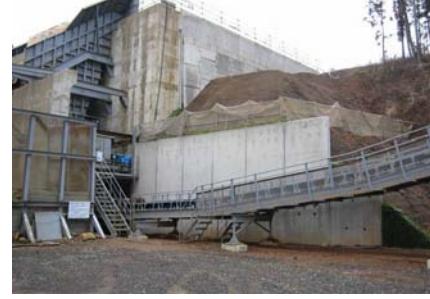
写真-3 灾害復旧(右側押え盛土)
