胆沢ダムにおけるテールアルメの変状調査について（その2）

補強土 地震被害評価 変形調査

JFE商事テールワン(株) 正会員 ○木村 隆志
JFE商事テールワン(株) 正会員 関屋 智明
JFE商事テールワン(株) 正会員 太田 均
財団法人土木研究センター 正会員 苗村 正三

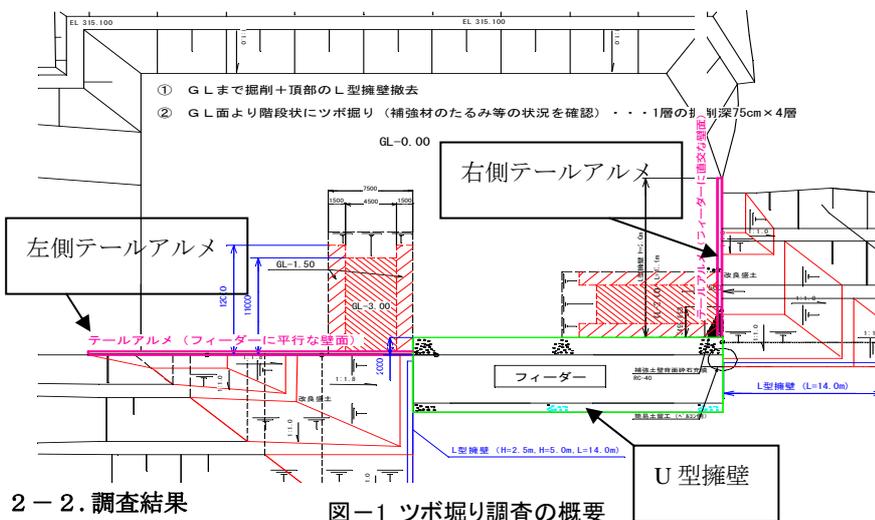
写真-1 盛土の掘削状況 (GL-0.375m)

テールアルメ内部の状態観測調査は施設の解体撤去の工程に沿って進めた。ストリップの調査位置まで段階的にツボ掘り（写真-1）を行い、テールアルメ構成部材の変形や破損・欠損等の有無について詳細に観測を行った。調査手順は、①テールアルメの天端（GL-0m）まで掘削、②GL-0mより段階的にツボ掘り調査（ストリップの引込み、部材の状態を観察）、③GL-3.0mまで全面掘削、④GL-3.0mより段階的にツボ掘り調査（ストリップの引込み、部材の状態を観察）、の4段階で実施した。段階的なツボ掘り調査（図-1）は、変状モードの異なるU型擁壁左右2箇所（右側）のテールアルメに対して行った。左側テールアルメの変状は「壁面材のはらみ出しによる変位」であり、右側テールアルメの変状は「開口部からの盛土材こぼれ出しによる変位」である²⁾。調査範囲は両箇所ともに、幅7.5m（スキン5枚）深さ6m規模のツボ掘り（2段階に分割）とし、端部を除く観測可能な範囲で実施した。また、壁面とストリップを連結する接合部材（コネクティブとボルト・ナット）の変状や損傷についてはその都度、目視による観察および計測を行った。

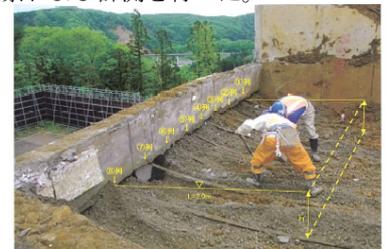
写真-2 引込み沈下量の測定

ツボ掘りにより、ストリップが壁側から盛土側の一定量に漸近するように沈下する傾向が認められた。これらの沈下性状は、水平に設置した水糸からのストリップの引込み沈下量として0.5m間隔で測定（写真-2）した。引込み量の測定は、延べ47本のストリップについて実施し、その結果を図-3、図-4に示した。

ストリップの引込み沈下量の最大値は、U型擁壁との開口部から裏込め土のこぼれ出しが確認された右側テールアルメで0.75m程度が観測され、その他の箇所ではストリップの引込み沈下量は0.5m以下に納っていた。
