表-2 壁の規模と立地環境

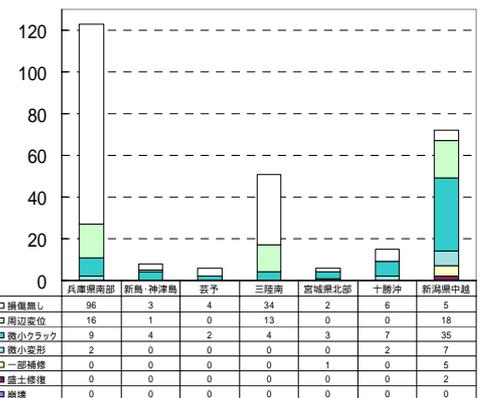
図-3 地震における損傷分類

直下型かプレート型などに影響を受け、一概に M 規模で変形の大小は特定されない。また震度 5 弱以下では壁の損傷は生じていない。震度 6 以上の被災調査実績は約 200 壁に至るが、震度 6 以上で被災した最高壁高さは約 16m で損傷はなく、多段では 2 段合計 26m の構造物が被災したがこれも損傷は見られていない。規模の大きな壁の損傷が大きいとはいえない。かつて地震で崩壊した壁は 0 件である。また調査壁の 70.8% はテールアルメ本体に損傷がなく、テールアルメの本体が軽微であっても損傷が生じたものは 29.2% であった。その中で一部補修や盛土修復を行ったものは 2.8% である。【地震タイプによる違い】内陸直下型の場合とプレート型の場合で傾向に違いが見られる。内陸直下型は震度 5 強でも壁に損傷が生じる場合があり、局所的な変位が多い。プレート型の場合には波長が大きな揺れの為、盛土全体が変位するような傾向がある。【震源からの距離と震度】震源からの距離と変位に相関はなく、震度が大きくても損傷がない壁も多い。
