テールアルメの耐震性能(その2)
- 平成16年新潟県中越地震における被災調査報告 -

JFE 商事株式会社 正会員 永倉 秀典
JFE 商事株式会社 正会員 松澤 佳一
川商テック株式会社 正会員 太田 均

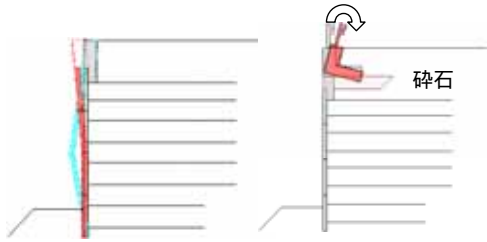
図-2 変状の形態図

断面方向で壁面全体のはらみ・前倒れ、壁面材同士の目違い、壁面部材の角欠け・クラックを確認。ただし、盛土全体が崩壊したり壁面材が脱落する

ような大損傷はない(図-2, 写真-1)。

写真-1 壁面材目違いおよび損傷

テールアルメ工法は、地震動に追随することにより部材に作用する応力が開放されるフレキシブルな構造である。テールアルメのコンクリート壁面材同士は連結されていないため、地震動によって壁面材個々が挙動することとなる。壁面材の上下には緩衝材が配置されているが、振動の大きさによってはスキン同士の接触による角欠けが生じたり、目地の開きが生じたものと考えられる。壁面材同士の連結は、図-4 に示すように一方の袖部にジベル鉄筋(19mm)が突出し、反対側にシース孔が開いている。スキン袖部の損傷は、その組合せ部を起点に発生しており、今後袖部の損傷を軽減させる方法として、適度な剛性を有した素材選定等の改善策が考えられる。

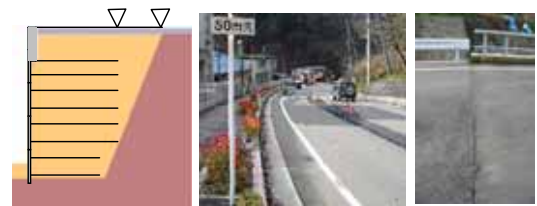
図-3, 写真-3 道路部の舗装面の損傷

テールアルメ天端に設置された L 型防護柵基礎が、盛土側へ転倒する形態の変状が数例確認された(写真-2)。また、道路舗装面の沈下・クラック・段差が多く確認された。損傷の発生箇所の殆どは、道路縦断方向では、切盛り境界もしくは最上段のストリップ近傍で、道路横断方向では、構造物との取合い箇所である(図-3, 写真-3)。

天端 L 型防護柵基礎はテールアルメとは完全に分離独立した構造による剛な防護柵基礎である。変形の発生については、互いの変位挙動の違いによるものが主因である。L 型防護柵基礎に大きな変形が生じると、天端の道路修復の難易度や復旧期間に影響する懸念がある。変形を抑制する改善策としては、防護柵基礎底面の剛性を高めること(締固めを入念に行うことや、砕石範囲の拡大も考えられる)や、道路の修復を容易にさせるために、用地に余裕がある場合等、テールアルメの天端に 1 m 程度の土羽を予め計画し、防護柵は土中式とする等の予防的な計画を行うことも考えられる。

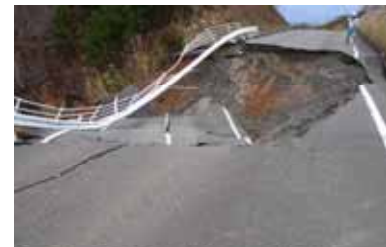
写真-4 一般盛土部の崩壊

今回の地震では一般の盛土が崩壊し、道路が寸断された例も数多く見られた(写真-4)。一方でテールアルメに関しては、「変形はしたが崩壊には至っていない」ことが確認されている。これは「補強土」として盛土が補強されることによって道路の損傷が軽減された結果といえる。つまり一般の盛土に比べ、補強効果により変形が軽減され、且つ修復の程度も容易であった。道路構造物として求められる役割の中で、崩壊による人身事故の発生防止や、交通を寸断させないこと等が今後も重要である。
