強振動を受けたテールアルメの現地調査（第一次調査）
- 補強盛土内部の調査および健全性評価 -

補強土 地震 引抜き試験

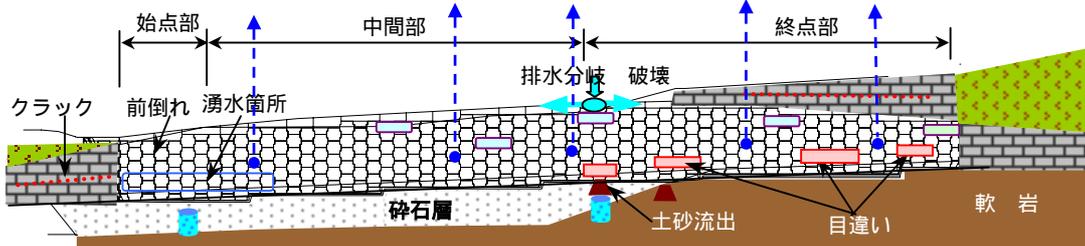
図-1 調査補強土壁（テールアルメ）展開図

調査した補強土壁は平成5年に施工完了した下り線ランプ道路に面する盛土である。壁の高さは5m~9mで、構造物延長は100m、壁面方位は北西~南東である。始終点は90度で壁面を折り曲げブロック積と接続している（図-1）。壁面は上部道路の路肩付近に位置し（図-2）テールアルメ壁背後の地形は、図中の始点部~中間部は概ね平坦な地形で、終点部は上部の道路背後に地山が接近している（図-3）。基礎地盤は表面にやや緩い風化部の存在する軟岩で、始点部~中間部は弱部を砕石で置換えている。一方、終点部は安定した軟岩上にある。盛土材は細粒分質の砂及び礫である。壁中央付近の道路背面には盛土背後の地表面排水路と道路排水の集水施設があり、中間部と終点部方向へ分岐している。壁は中越地震本震の震源から距離約6.6kmに位置し、最大震度は6弱と想定されている。近隣の越後川口で観測された地震加速度は、EW方位:667gal, NS方位:558gal, UD方位:651galであり、各方位とも相当の加速度が作用したと思われる。

(3)土質試験 図-1 に試験・サンプリング位置を表-1 に試験結果を示す。盛土材は変形の小さい壁中間部(図-1)は(GFS)細粒分 17.8%～22%で含水比は 11.2%～15.6%，変形の大きい終点部(図-1)は(SFG)細粒分 25.6～34.3%で含水比は 18.4%～24.1%であった。盛土の撤去作業中壁面近傍へ掘削面湧水が集まり一部滞水していた付近からサンプリングしたことからテールアルメ盛土背面部の細粒分が若干混入したと考えられ，盛土全体的には規定の材料が使用されている。三軸圧縮試験は UU 条件で $u=3 \sim 27^\circ C$ $u=17.4 \sim 34.5kN/m^2$ で中間土の u は小さい。電気伝導率は 39683～105263 cm，pH は 5.9～7.1，塩化物は 0.002%程度，硫酸塩は 0.014%程度である。

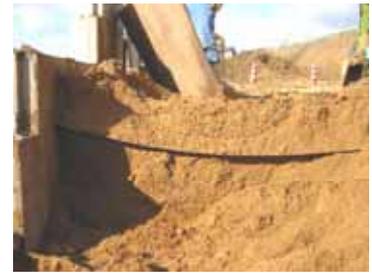
写真-3 ストリップの沈降

(2)盛土内部状況 盛土は全体的に含水の高い状態にあった。埋設されているストリップはその多くが壁面から 1.5m 程度の範囲で鉛直方向へ傾斜沈降していた(最大沈降量約 25 cm)(写真-3)¹⁾。壁面材の背面部のクラック，接続部コネクティブ及びストリップ・ボルトの伸びや破損はない。盛土背面部の掘削面からは大量に湧水があり掘削面は緩みやすい状態で特に終点部はこの状態が顕著であった。

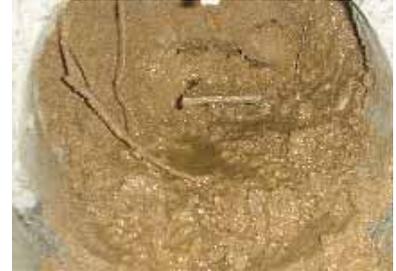
写真-4 盛土内部の様子

(4)補強材引抜き試験 変状したテールアルメの摩擦抵抗力を確認するために壁面全体で 5 箇所(図-1 の ~)の引抜き試験を実施した(写真-5)。補強している主部材のストリップを直接引抜くため，壁面材を削孔しストリップを露出させた。削孔時に壁面材のコネクティブやストリップ・ボルトを観察したが，伸びや破断などの変位はない。壁裏面の土砂は水を多く含んだ砂質土で手作業で掘ることができた(写真-4)。地震の振動と高含水状態で壁際が緩んでいたことが想定される。試験はセンターホール式の油圧ジャッキで変位制御(1mm/1 分)で行った。結果は最大引抜き力を確認したものが 64KN，76KN で変位が大きい場所でも高い抵抗力を確認した。設計上の引抜き力を確認したものが 51KN，45KN。鋼材の降伏力までを確認したものが 48.8KN。試験の引抜き力-引抜き量曲線では全箇所線形的に引抜き力が増加しており，ピーク強度はさらに高いと予想される。引抜き力-引抜き量曲線の勾配は試験箇所によってばらつきがあり，抵抗力が得られるまでの変位量が比較的多い箇所も見られた。削孔部は試験終了直後に補強鉄筋と接続用コネクティブを設置して，コンクリートを打設して補修し復旧した。
