凍結工法を用いた帯鋼補強土壁の補修(壁面交換)

JFE 商事テールワン株式会社 正会員 〇市川 智史
 JFE 商事テールワン株式会社 正会員 酒井 茂賀
 ケミカルグラウト株式会社 篠原 次男
 ケミカルグラウト株式会社 正会員 相馬 啓

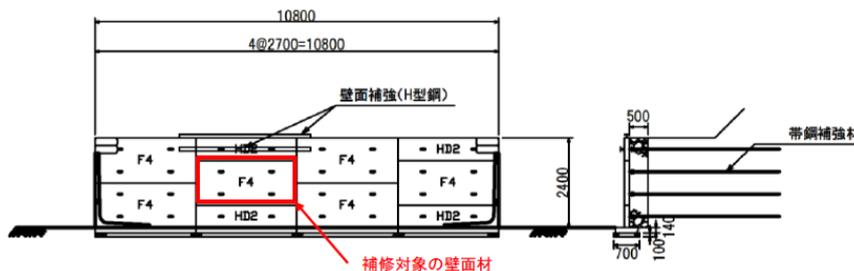
図-1 正面図と補修箇所

図-1に示す幅10.8m×高さ2.4mの壁面を構築した。盛土材料には細粒分含有量9.6%の砂質礫(GS-F)を用い、壁面背面0.5mに排水層として再生砕石を設けた。壁面背面の排水層を凍結させた後、上部の壁面材に落下防止用の治具を取付けた(写真-1)。パネルの撤去では、1.2m×2.7mのパネルを中央で切断し、一方には壁面材を破碎し、もう一方はアイボルトを取付けて壁面材をそのまま取り外す2つの方法を試みた。

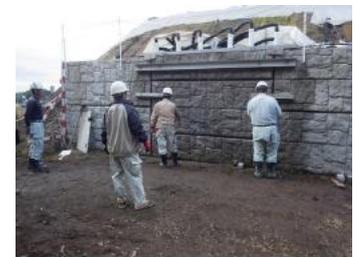
写真-1 取り外し前の状況

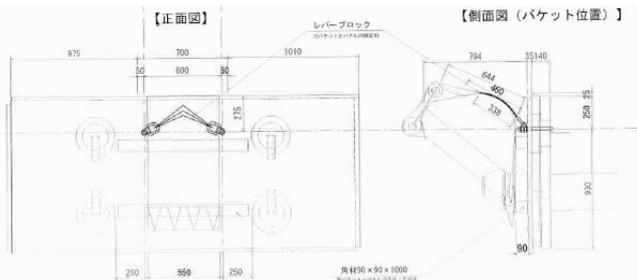
図-2 補修パネルの治具と設置方法の概念図

図-2に補修パネルと設置方法の概念図を示す。補修パネルにはストリップとの結合箇所に補修治具を設置するための孔を開けた。バックホウのバケットを用いて、補修パネルを壁面に押し込むことで設置した。補修パネルにはボルトを貫通させてナットで固定し、壁前面にアイボルトを取付けた。バックホウのバケットと補修パネルの間には破損防止として木材を介し、また吊り上げた際に補修パネルが落下することのないようにチェーンブロックを用いて調節した。

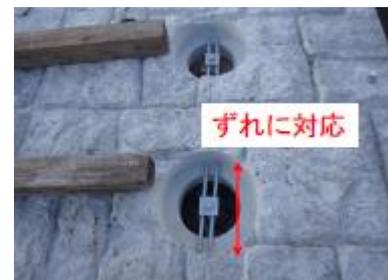
写真-2 補修治具の写真

写真-2に補修パネルの写真を示す。補修パネルの押し込みが不十分な場合に取付け後のパネルが不安定になりやすいこと、また盛土の沈下等により補強材が下方に引き込まれた場合³⁾に補強材の位置が壁面材に開けた孔の中心と一致しないことが懸念されるため、座金によりボルト締めができるようにし、中心から一致しなくても対応できるように棒鋼及び等辺山形鋼を介して結合した。

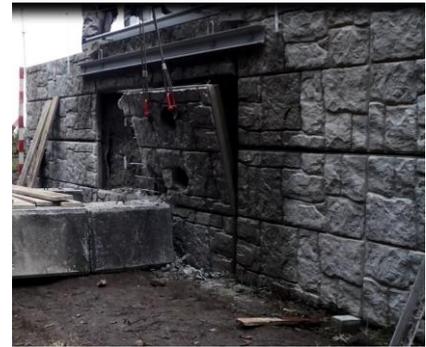
写真-3 壁面の取り外し状況

壁面材の取り外しでは壁面材を破砕する方法、アイボルトを取付けて壁面を取り外す方法とも可能であった。写真-3にアイボルトを取付けて外している状況を示す。壁面材を取り外した後の状況を写真-4に示す。背面盛土のこぼれ出しがないことを確認した。この後、凍結された土を一部掘ってコネクティブを取り外し、ストリップと接続した補修治具と座金を介してボルトで壁面材を仮留めした。

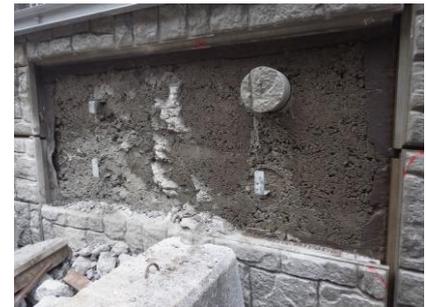
写真-4 取り外し後の状況

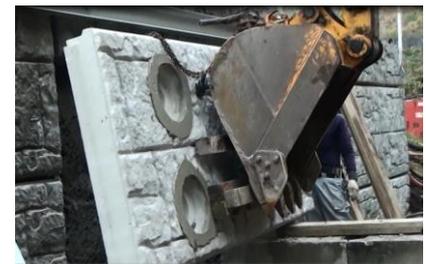
写真-5 壁面材設置状況

パネルに取付けたアイボルトとバックホウをチェーンブロックで結合し、ゆるみがないように微調整した後、補修パネルを吊り上げて設置した(写真-5)。バケットと補修パネルに隙間が生じたため、クッションとなる角材を重ねる等の工夫が必要となった。

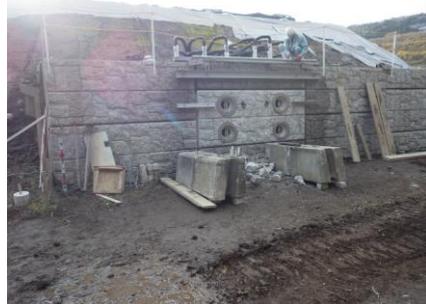
写真-6 結合治具設置後

補修パネルを設置後、棒鋼及び等辺山形鋼を介してボルトで補強材と結合させてから、バックホウを補修パネルから外し、自立したことを確認した。(写真-6)。モルタルを充填することで補強材の張力が回復することは確認されている⁴⁾ので、凍結土の状況を確認するため、ボルト結合してから1ヶ月程度放置した。モルタル充填する前に壁面状況を確認したが、凍結した土が柔らかくなっていたものの壁面に異常は確認されなかった。補修後の全景を写真-7に示す。

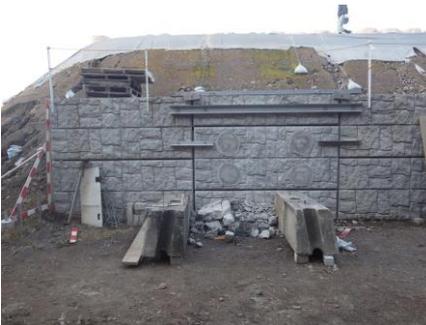
写真-7 補修後の全景
