テールアルメ壁の維持管理の現状と課題

Present Status and Problems of the Maintenance of the Reinforced Earth

2. テールアルメ壁の損傷調査

4. 地震により被災したテールアルメ壁¹⁾

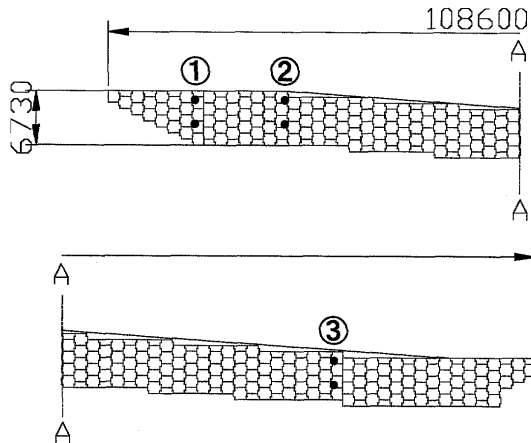
図-3 調査箇所位置図

今回のストリップ（補強材）の引抜き試験は、図-3に示すテールアルメの①~③の上下各2箇所合計6箇所において供用中のストリップを利用して行った。このため、コンクリートスキン（壁面材）の削孔後、ストリップを露出させ、ガセットプレートを介して油圧ジャッキにより引抜き試験を実施した。この時の引抜き速度は、1.0 mm/minとし、引抜き量1.0 mmごとに圧力計の数値を読み取り記録した。なお、供用中のストリップを使用したため、ストリップの降伏荷重を目処に試験を終了した。

6箇所で行った引抜き試験の結果は、図-4に示すように試験器具が途中で破損した②下を除きいずれも、設計値を満足するものであった。

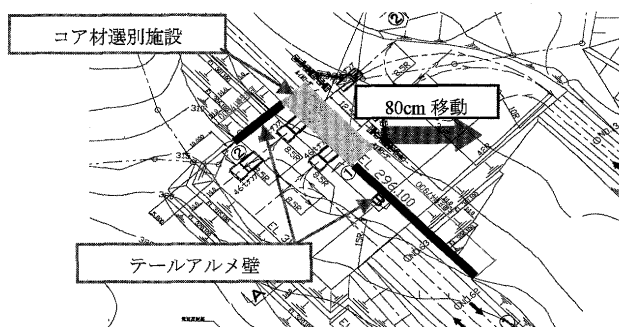
図-5 調査平面図

本テールアルメ壁は、図-5 に示すように岩手県南西部に位置する秀峰焼石岳 (標高1548 m) を水源とする北上川右支川胆沢川の上流部で建設が進められている国内最大級の中央コア型ロックフィルダムの『胆沢ダム』建設用施設のコア材グリズリ選別施設の両側に設置されたものである。同施設は、2008年岩手宮城内陸地震によって被災し壁面に変状をきたした。同施設に隣接する石淵ダム (胆沢ダム完成後水没) に設置された震度計が震度7相当の揺れを記録していることから、非常に大きな揺れを受けたと推定される。

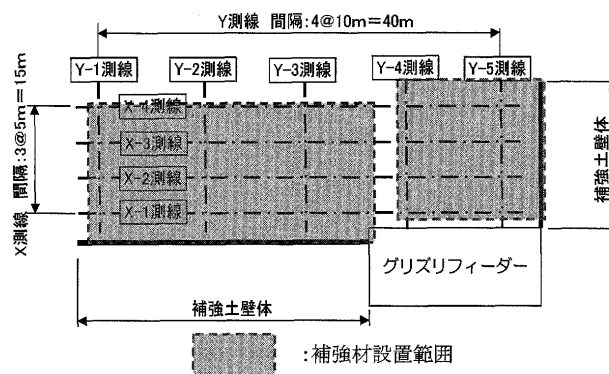
図-6 表面波探査位置図(平面)

表面波探査については、図-6に示すように壁面に対し壁平行方向4測線×壁面直角方向5測線の計9測線について実施し、測定可能深度16 mの範囲で実施した。今回実施した第1段階の探査は、盛土体の硬軟についての基礎データの収集を目的とし、第2段階探査計画

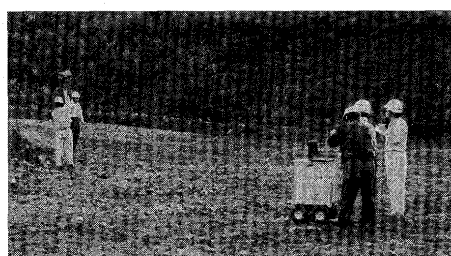
写真-7 試験状況

今後の補修・維持管理に向けたデータ収集を行うこととして、写真-7に示すように2次元表面波探査を実施した。2次元表面波探査は、地盤の地表付近を伝わる表面波(レイリー波)を多チャンネルで測定・解析することにより、地盤の動的特性の把握・検討に不可欠なパラメータである、測線に沿った深さ20 m程度までの地盤のS波速度を求める。
