胆沢ダムにおけるテールアルメの変状調査について（その1）

補強土 地震被害評価 変形調査

J F E 商事テールワン(株)

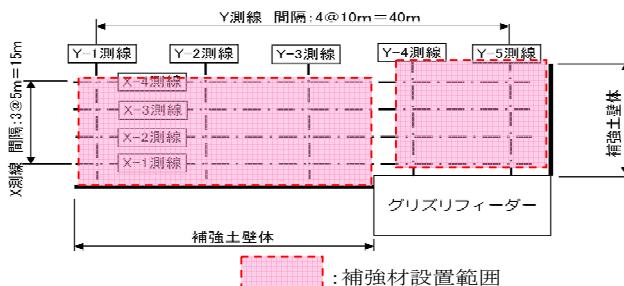
図-2 現地計測の概要

本現場においても、盛土の表層部とストリップ敷設位置の中間層の2箇所においてデータ収集を行った。

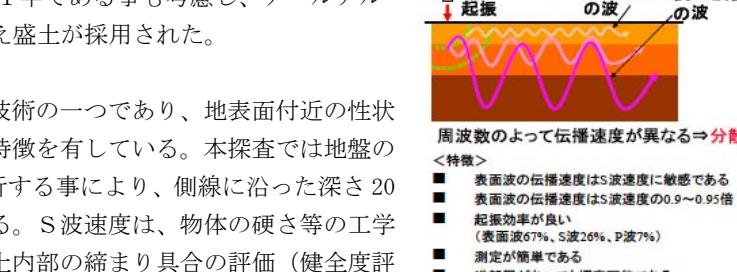
図-1 2次元表面波探査の概要

2次元表面波探査は、盛土構造物内部の可視化技術の一つであり、地表面付近の性状や埋設物（金属の有無など）の影響を受けにくい特徴を有している。本探査では地盤の表面付近を伝わる表面波（レイリー波）を測定解析する事により、側線に沿った深さ20m程度までの地盤のS波速度を求めることが出来る。S波速度は、物体の硬さ等の工学的目安となる剛性率に直接関係する値であり、盛土内部の締まり具合の評価（健全度評価）に有効と考えられる。
