補強土（テールアルメ）壁工法の近接目視点検（案）

1. 点検の実施

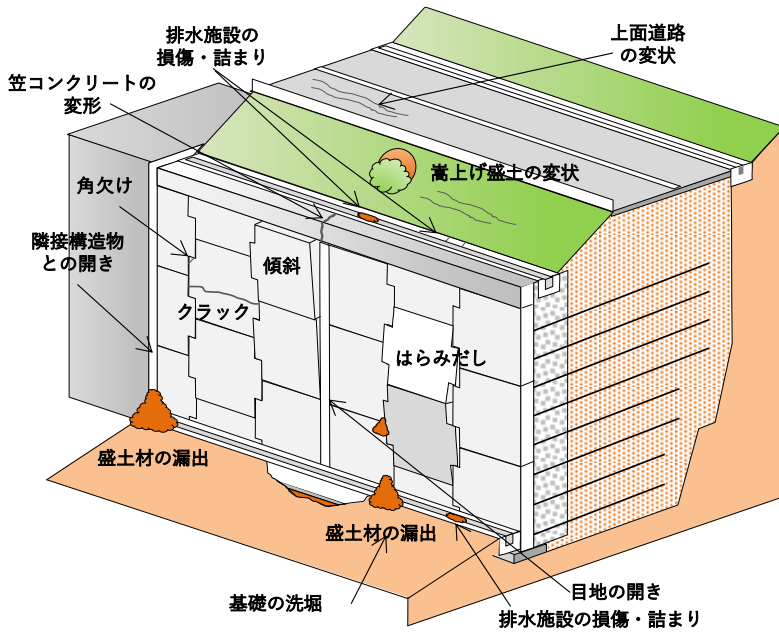
図-1 テールアルメ壁の点検項目（変状の状態イメージ）

点検項目は、平成 26 年～27 年度に国立研究開発法人土木研究所をはじめとした産官学 14 団体が参画して実施した「補強土壁の維持管理手法の開発に関する共同研究」¹⁾（以下、共同研究）で提案された補強土壁点検台帳「03 補強土壁点検台帳」を用いて実施する。確認する点検項目の概要を図-1、点検項目を表-1 に示す。

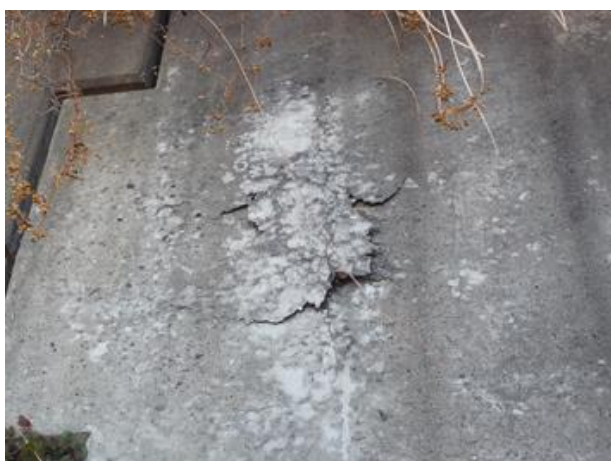
写真-1 コンクリートの剥離・うき

- (1) コンクリート壁面材の剥離やうきが見つかった場合に、剥落等により第三者への被害が懸念される場合は、たたき落とし等の措置を行い、たたき落とし後の状態で健全性の診断を行う。
- (2) 排水施設の側溝等に落ち葉等が溜まったり、水抜きパイプに草が繁茂したり泥砂利が詰まったりして排水機能が損なわれている場合には、堆積した落ち葉等の除去、水抜きパイプの洗浄等を行い、機能を回復させる。
