地盤の不等沈下によるテールアルメ壁への影響

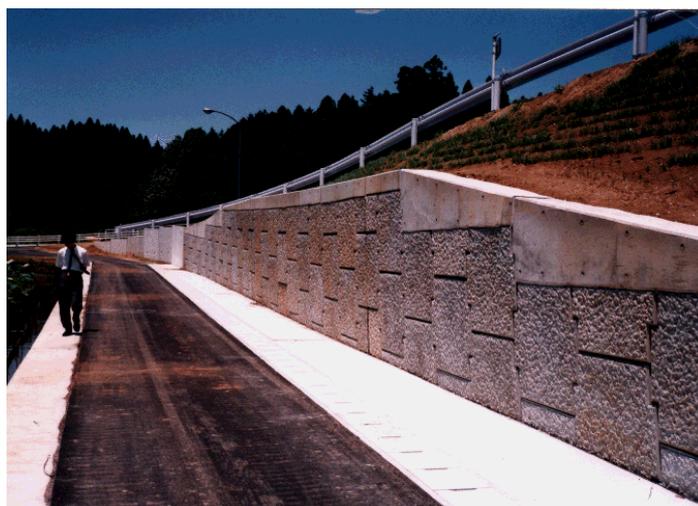
テールアルメ壁の壁面材は空積であり、ある程度の変位を許容することができる。しかし、施工中にある程度以上の変位が発生すると、壁面材の組立てが困難となる。このような場合はジベル芯を曲げたり、シーす穴を広げるなどの対処が必要となる。

沈下による壁面の変状は、構造上の問題がなくても、その外観上から圧迫感、不安感を増大させる恐れがある。沈下による変状は、不等沈下によるコンクリートスキン同士の接触からくるクラック、目地のひらき等がある。

テールアルメ壁の基礎は、テールアルメの荷重を支えようとするものではなく、コンクリートスキンを水平に設置するための簡易なものである。このため局部的な沈下が発生することにより、基礎にクラックが発生する可能性がある。またスキン同士がせりあい、かど部分等にひび割れが発生する場合がある。
